DES GESTES POUR RESTAURER LE PATRIMOINE

CHAPELLE SAINT-PIERRE A LAMONTZEE

Titre : «Restauration du béton»

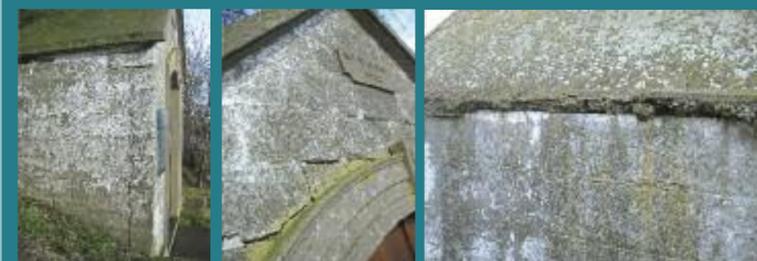
A l'extérieur, le débordant du toit en béton côté Sud-Est est fort dégradé avec une perte de matériau et l'apparition des aciers. On observe quelques nids de graviers, des fissures verticales importantes dans la maçonnerie côté Nord, une fissure à l'entrée mais surtout un décollement important de l'encadrement en saillie de la porte.

A l'intérieur, une fissure horizontale nette est présente dans le joint entre le dernier et avant-dernier lit de blocs sur les deux faces latérales de l'édifice. La cornière en acier formant le linteau intérieur est rouillée et le mortier de scellement de la cornière est fort dégradé. Enfin, le pavage en pierre est disjoint et soulevé.

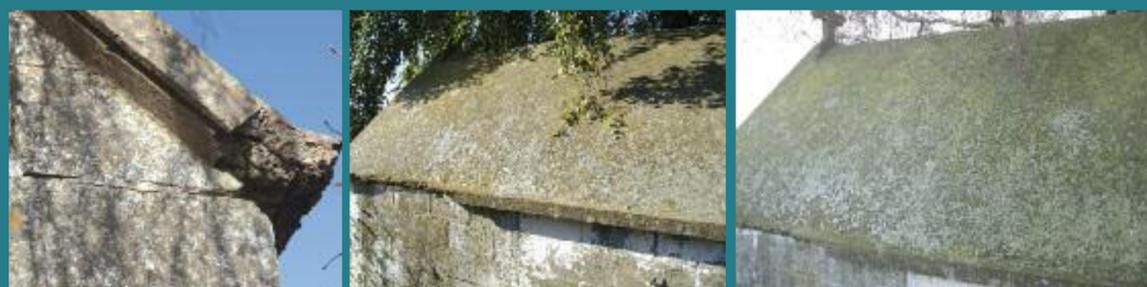
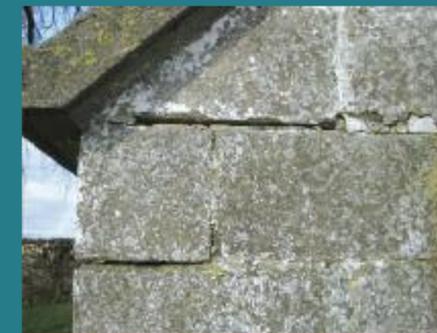
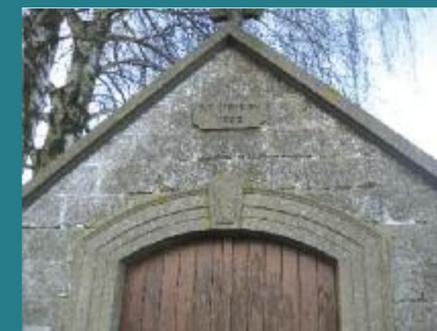
- dégradation du béton du toit due à sa faible qualité : présence de nids de gravier et réaction de carbonatation. La modification du pH du béton par le CO₂ a neutralisé la protection naturelle du béton qui rend les aciers vulnérables à la rouille.
- fixation de mousses sur le toit suite à la présence trop proche d'arbres et à la dégradation du béton

- fissurations dans la maçonnerie. Plusieurs facteurs sont à prendre en considération :

- la qualité du mortier de jointoiment ;
- la qualité très variable des blocs de ciment ;

- les mouvements que subit le bâtiment. Les efforts principaux sont la poussée des terres, les poussées des racines des arbres à proximité, les dilatations différentielles entre l'ensemble formé par le toit et le premier lit de blocs accolés à celui-ci et le reste de la construction. Ces dilatations résultent principalement des variations thermiques brutales comme les orages ou les intempéries hivernales.

Le décollement du parement en saillie de l'entrée résulte des infiltrations d'eau répétées dues aux pluies, accentuées par le larmier surplombant et les arbres qui dégoulinent ou se déchargent des neiges.

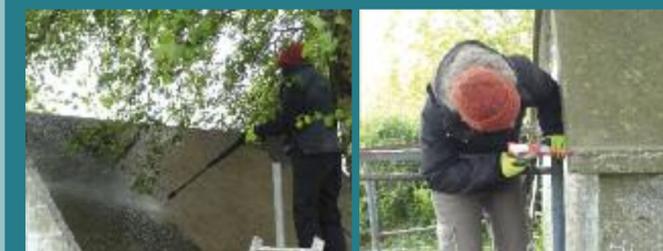
Constat d'une qualité variable de résistance des blocs dont certains sont friables. La peinture reste fort adhérente par endroit et ne pourra pas être enlevée totalement. Les joints faibles sont éliminés et vidés. Les fissures et les défauts apparents sont décapés au marteau pic manuel avec beaucoup de précaution. Les zones plus petites sont d'abord «ouvertes» d'un trait de disque.

Nettoyage à l'eau sous faible pression

Ensuite, bien rincer.
