DES GESTES POUR RESTAURER LE PATRIMOINE

CHAPELLE SAINT-PIERRE A LAMONTZEE

Titre : «Restauration du béton»

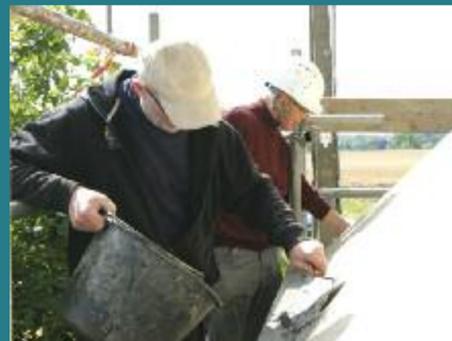
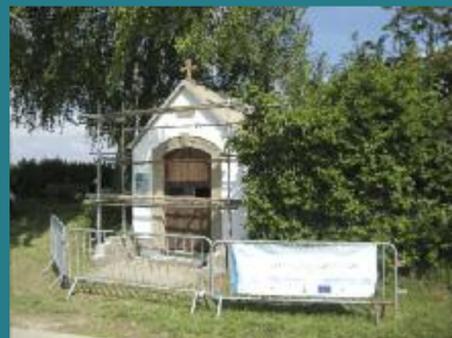
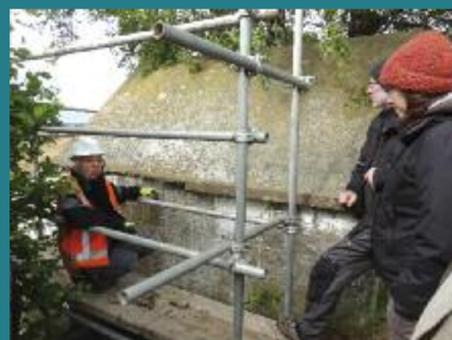
A l'extérieur, le débordant du toit en béton côté Sud-Est est fort dégradé avec une perte de matériau et l'apparition des aciers. On observe quelques nids de graviers, des fissures verticales importantes dans la maçonnerie côté Nord, une fissure à l'entrée mais surtout un décollement important de l'encadrement en saillie de la porte.

A l'intérieur, une fissure horizontale nette est présente dans le joint entre le dernier et avant-dernier lit de blocs sur les deux faces latérales de l'édifice. La cornière en acier formant le linteau intérieur est rouillée et le mortier de scellement de la cornière est fort dégradé. Enfin, le pavage en pierre est disjoint et soulevé.

- dégradation du béton du toit due à sa faible qualité : présence de nids de gravier et réaction de carbonatation. La modification du pH du béton par le CO₂ a neutralisé la protection naturelle du béton qui rend les aciers vulnérables à la rouille.
- fixation de mousses sur le toit suite à la présence trop proche d'arbres et à la dégradation du béton

Le décollement du parement en saillie de l'entrée résulte des infiltrations d'eau répétées dues aux pluies, accentuées par le larmier surplombant et les arbres qui dégoulinent ou se déchargent des neiges.

L'intervention a été globale et pas uniquement centrée sur les éléments en béton. Ce stage a permis de rendre un nouvel éclat à cette chapelle ternie par le temps.
